ΕΜΦΑΝΙΣΗ ΑΚΡΑΙΟΥ ΠΛΗΜΜΥΡΙΚΟΥ ΓΕΓΟΝΟΤΟΣ ΣΤΗΝ ΙΚΑΡΙΑ

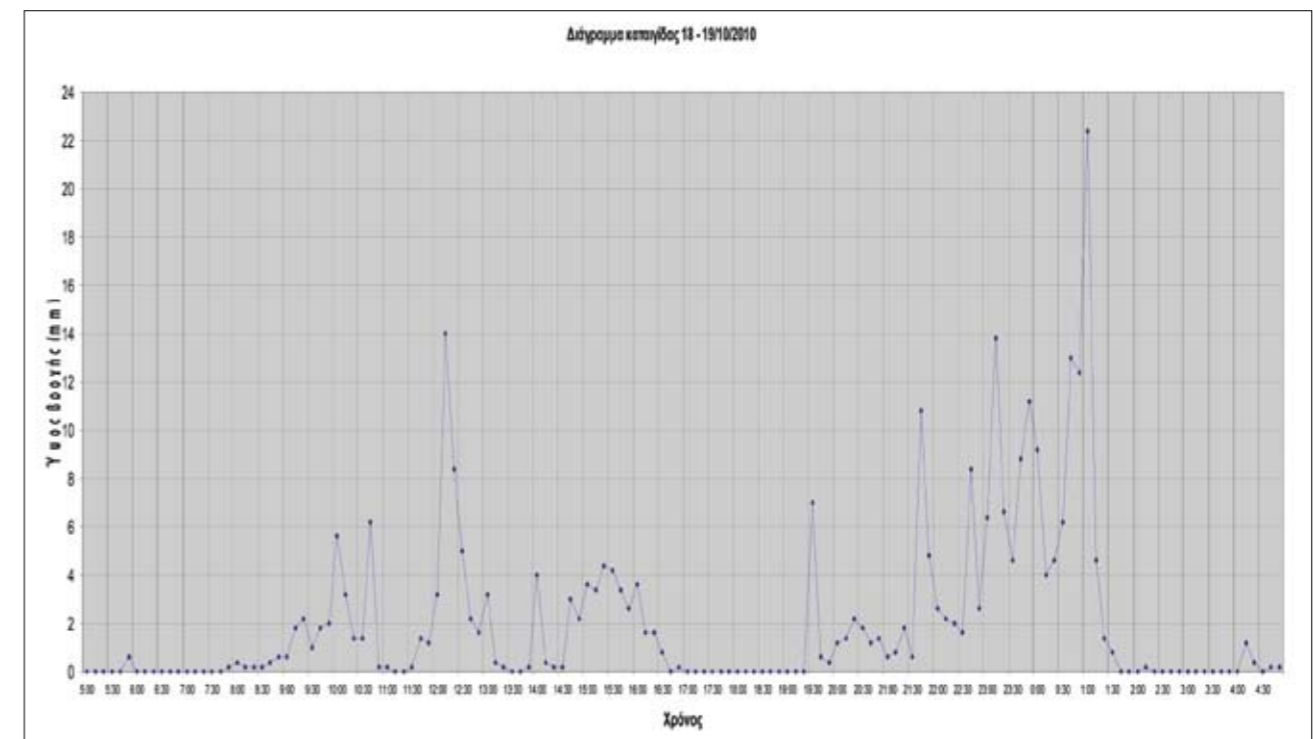
Ακολούθως παρατίθεται διάγραμμα της καταγραφείσας καταιγίδας και φωτογραφικό υλικό από τις καταστροφές που προκλήθηκαν.

Επανερχόμενοι στην αιτία των καταστροφών, δηλαδή την κατακρήμνιση από την οποία προκλήθηκε η πλημμύρα, θα πρέπει να αναφέρουμε ότι κατεγράφη πλήρως από αυτόματο σταθμό μέτρησης της βροχής, που εγκατέστησε το Εθνικό Αστεροσκοπείο Αθηνών τον Αύγουστο 2009 στις Ράκες (υψόμετρο +515 m), δηλαδή στην περιοχή που επλήγη κατά κύριο λόγο. Ο σταθμός κατέγραφε ύψη βροχής ανά 10λεπτο και το σύνολο της καταιγίδας αποτυπώνεται στο Διάγραμμα που ακολουθεί μετά το πέρας του χειμμένου.

Από τη μορφή της καταιγίδας, αλλά και τα διαθέσιμα αριθμητικά στοιχεία προκύπτουν τα εξής συμπεράσματα:

1. Το περιστατικό είχε τη μορφή διπλού γεγονότος, με ενδιάμεση διακοπή 2 ωρών και 30'. Τα δύο γεγονότα δεν μπορούν να θεωρηθούν ανεξάρτητα, διότι λόγω της μικρής ενδιάμεσης διακοπής, οι συνέπειες του πρώτου δεν είχαν παρέλθει, με αποτέλεσμα το έδαφος να βρίσκεται από πλευράς εδαφικής υγρασίας περίπου σε κατάσταση κορεσμού, η δε παροχή των ρευμάτων και κυρίως, του ρέματος Χάλαρη, να διατηρείται σε πλημμυρικά επίπεδα.

2. Το πρώτο γεγονός είχε διάρκεια 9 ωρών και 10', ύψος κατακρήμνισης 110,4 mm και μέση ένταση 12,04 mm/h. Επρόκειτο δηλαδή για ένα σημαντικό γεγονός, από την απορροή του οποίου εκτιμάται ότι θα πληρώθηκε ο υπάρχων ταμιευτήρας στο Πέζι. Εν προκειμένω, κάνοντας τη συντηρητική υπόθεση ότι ο συντελεστής απορροής ήταν 0,5 και δεδομένου ότι η έκταση της ανάντη λεκάνης απορροής είναι 8,82 km², εισήλθαν στον ταμιευτήρα περίπου 500.000 m³. Λαμβάνοντας δε υπόψη ότι είχε προηγηθεί βροχόπτωση την 14/9/2010 και πρόσθετα, ότι δεν είχε εξαντληθεί ο ταμιευτήρας κατά την αρδευτική περίοδο, θεωρείται εύλογη η υπόθεση πλήρωσης του ταμιευτήρα κατά τη διάρκεια του πρώτου γεγονότος.

3. Το δεύτερο γεγονός είχε διάρκεια 6 ωρών και 10', συνολικό ύψος κατακρήμνι-

σης 186 mm και μέση ένταση 30,16 mm/h. Ήταν επομένως κατά πολύ ισχυρότερο του πρώτου και πρόσθετα, βρήκε το έδαφος σε κορεσμένη ή λίγο προ του κορεσμού κατάσταση και την παροχή του ρ. Χάλαρη σε πλημμυρικά επίπεδα. Πρόσθετα, όπως προκύπτει από τη μορφή του γεγονότος (όρα Διάγραμμα), η ένταση της καταιγίδας αυξανόταν με την πάροδο του χρόνου, με αποτέλεσμα την άμεση απορροή του συνόλου της κατακρήμνισης, τουλάχιστον το τελευταίο 2ωρο ή 3ωρο, τη συνεχή αύξηση της πλημμυρικής παροχής όλων των ρευμάτων και, τη μηδενική συγκράτηση νερού στο φράγμα Πέζι ή με άλλα λόγια, τη συνεχή υπερχειλίση.

4. Το συνολικό περιστατικό, τουλάχιστον στο κύριο σώμα του, είχε διάρκεια 17 ώρες και 50' και ύψος κατακρήμνισης 296,4 mm. Υπήρξαν και μικρά ακόμη ύψη βροχής, μετά από διακοπές, που ανεβάζουν το ύψος 24ώρου στα 299,2 mm και συγκαταλέγεται στα μεγαλύτερα καταγεγραμμένα στον Ελλαδικό χώρο. Επειδή δε στις καταστροφές που σημειώθηκαν συμπεριλαμβάνεται η παράσυρση υπεραιώνιων πλατάνων από την κοίτη του ρ. Χάλαρη, καθώς και η αποδόμηση της ανωδομής πέτρινου γεφυριού ηλικίας 150 ετών, μπορούμε να υποθέσουμε ότι η επαναληψιμότητα του φαινομένου ήταν μεγαλύτερη των 150 ετών, αν και δεν έχουμε

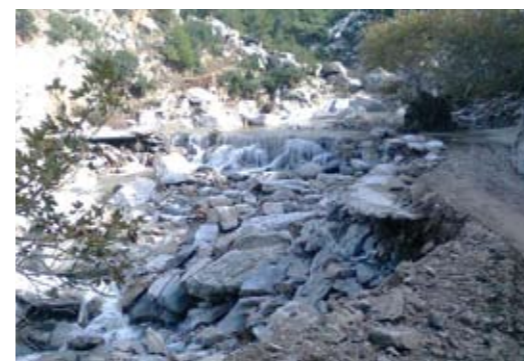
1. Ριζική αλλοίωση μορφολογίας διάβασης χ. Χάλαρη από την επαρχιακή οδό. Το πρώην κατάφυτο με αιωνόβιους πλατάνους φαράγγι.

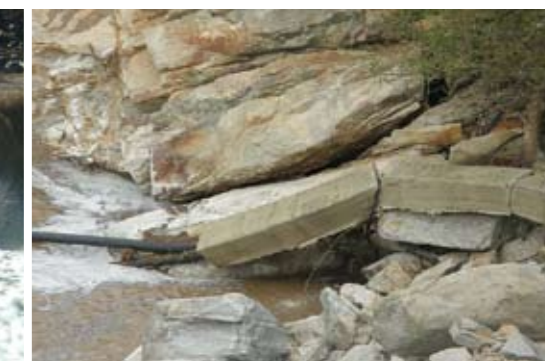
3. Καταστροφή αγωγού ύδρευσης και αποδόμηση των βραχωδών μεγαλομαζών στα οποία αυτό στηριζόταν, λόγω της δράσης του υπερχειλιστή του φράγματος Πέζι.

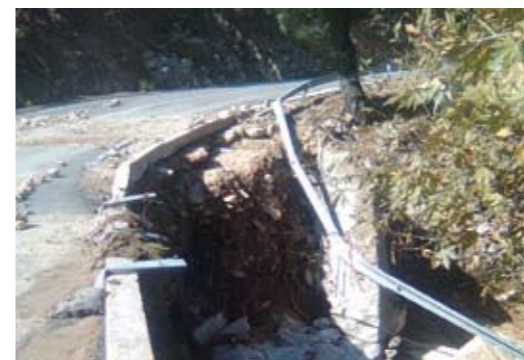
4. Καταστροφή πτερυγότιου και στηθαίων ασφαλείας στη συμβολή χ. Χάλαρη και δημοτικής οδού Γεμέλια.

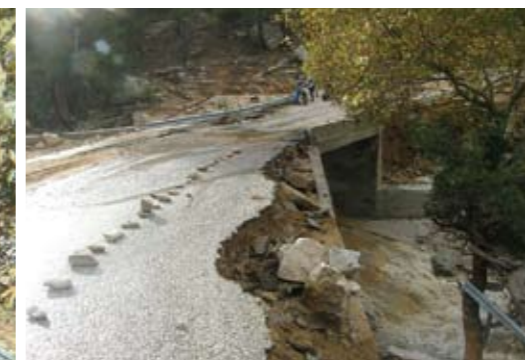
5. Σοβαρές ζημιές στη γέφυρα Γεμέλια - Βρακάδες.

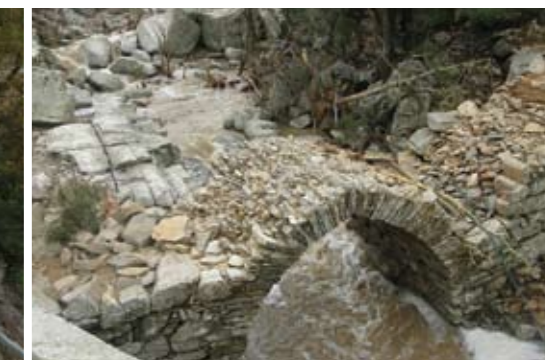
3. Αποδόμηση ανωδομής παλαιού πέτρινου γεφυριού (150 ετών).
